■ 開発造成域

I. 進入道路造成域

◆アーチカルバートによる湿地分断回避策

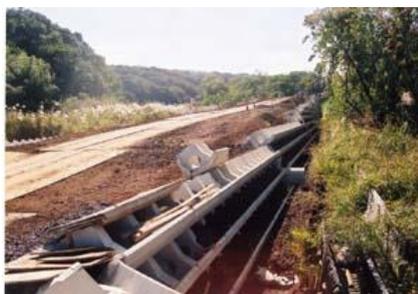
●2002 年 10 月 10 日
道路法面の擁壁構造

道路法面は、周囲の自然環境と馴染むように、植物が生育可能となる植栽擁壁が採用されました。

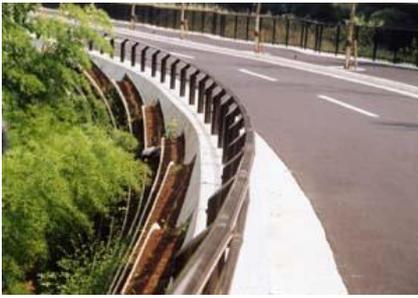
●2003年9月19日
法面の植栽柵

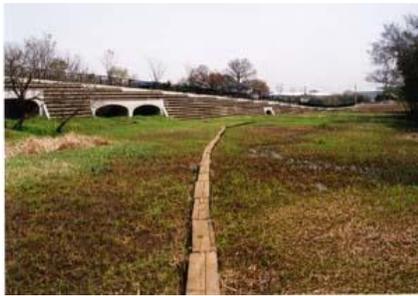
●2006年4月18日
カルバート全景

B地区の湿地改変面積は縮小したものの、道路の建設により湿地が南北に分断されたため、計5基の大型アーチカルバートの埋設による湿地のつながりを確保する対策が講じられました。

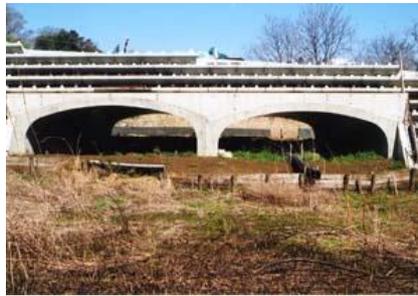
●2003年4月10日
完成段階

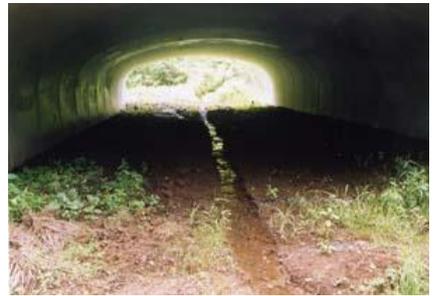
●2003年8月7日
みず道の状況

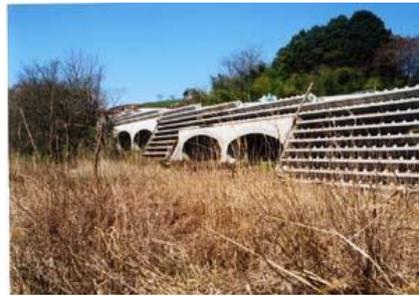
●2003年4月10日
工事段階

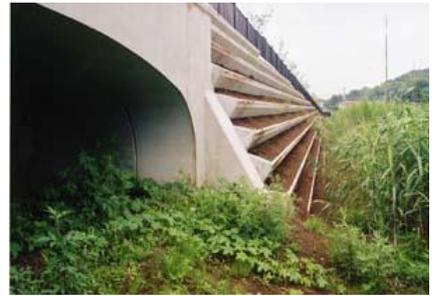
●2003年8月7日
工事完了段階

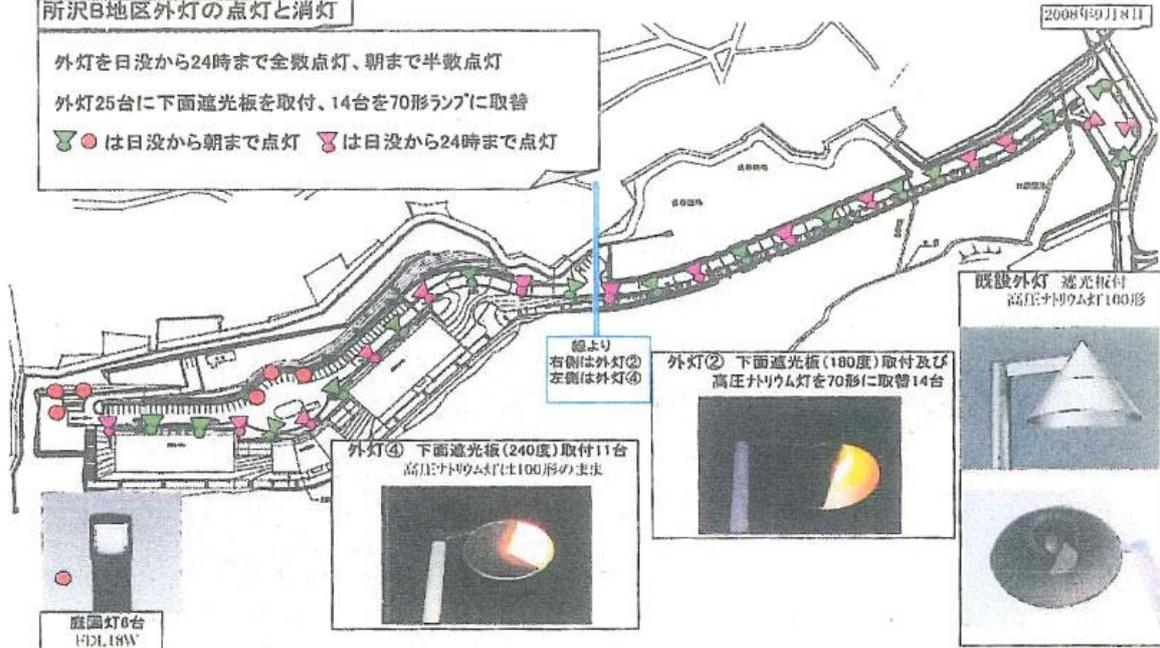
所沢B地区外灯の点灯と消灯

外灯を日没から24時まで全数点灯、朝まで半数点灯
 外灯25台に下面遮光板を取付、14台を70形ランプに取替
 ●は日没から朝まで点灯 ◣は日没から24時まで点灯

●進入路湿地沿い:底面遮光板110W→70W球
 ホタル確認時半数点灯

進入道路は、湿地の中を通過することから、外路灯の夜間照明についても、①高圧ナトリウム灯の採用②遮光板による光の方向制限③点灯数や時間の制限等の配慮を行い、ホタルを始めとした夜行性動物との共生に努めています。

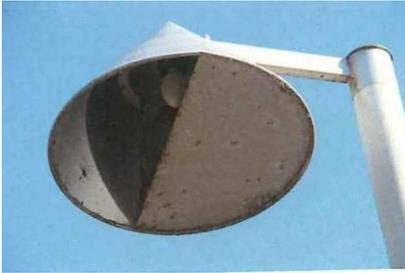
●遮光板による光源の広がり配慮

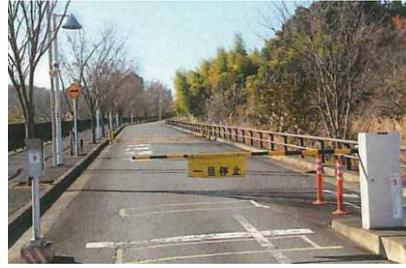
●入口ゲートによる車両制限

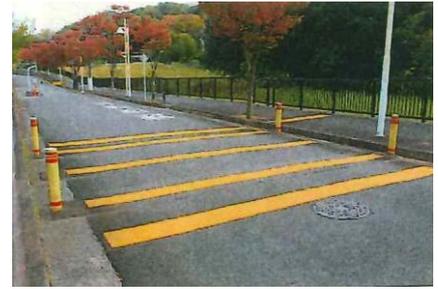
●バンプによるスピード制限

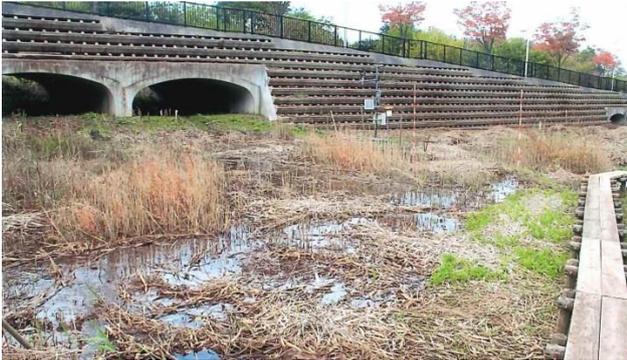
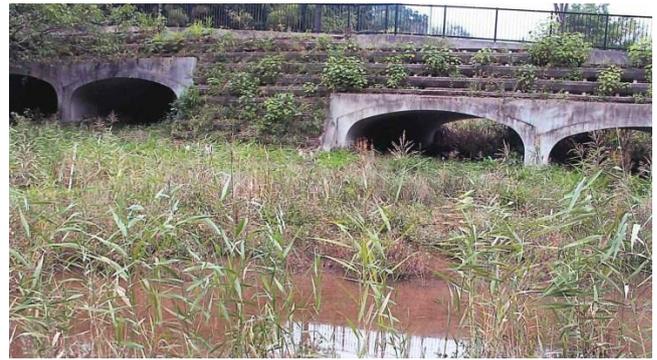
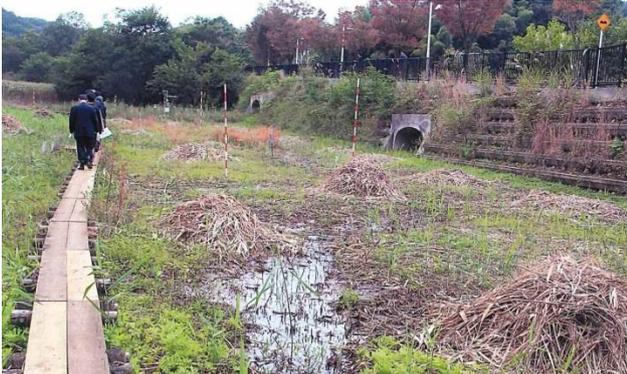
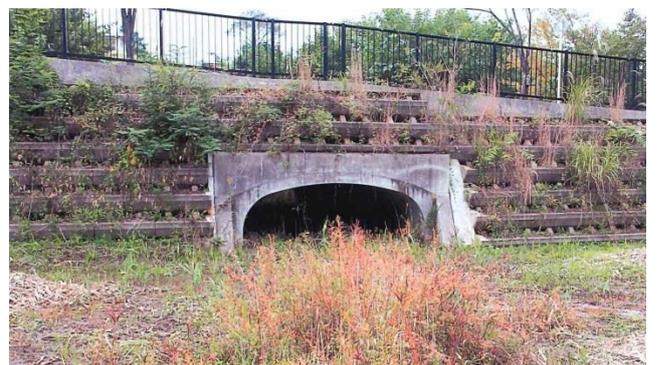
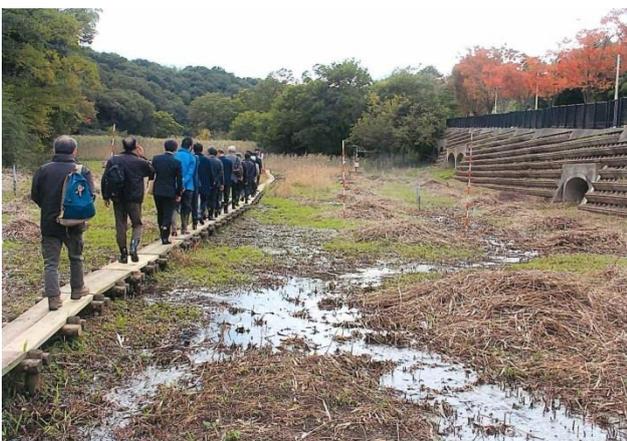
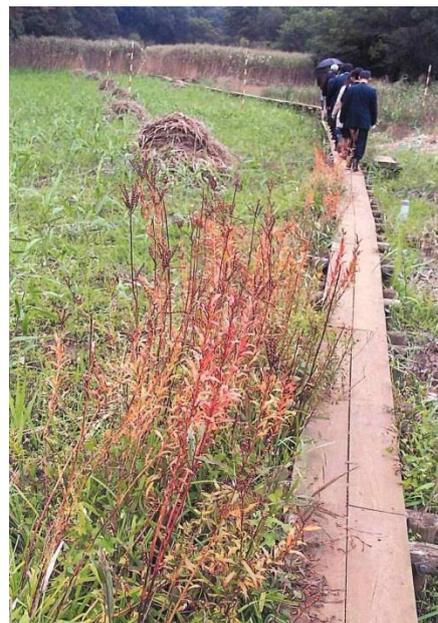
◆アーチカルバート沿いの湿地の湿潤状況【2017年10月31日】

●アーチカルバートに接した湿地は、地下水位が高いこともあり、他所に比べ湿潤です。

●湿地の希少植物であるタコノアシの群落も見られます。
